# Fredriksten festning.

Nordre kurtine

## Kasematt # 1 TEGLSTEIN HVELV

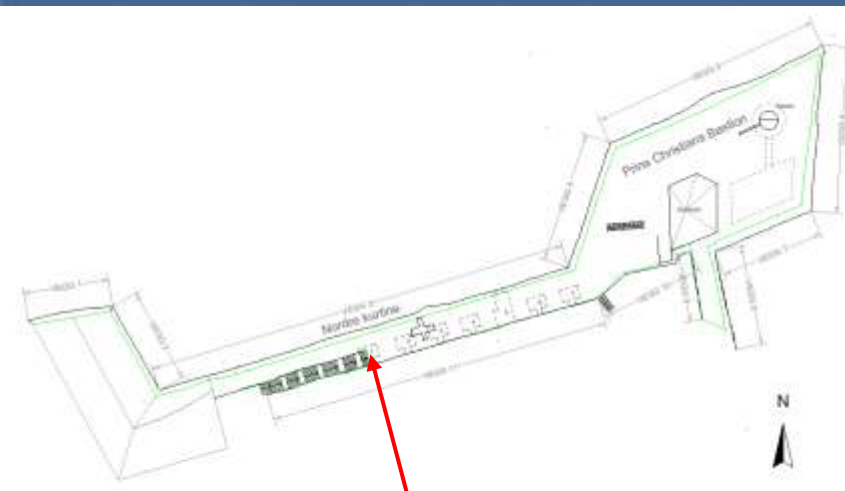
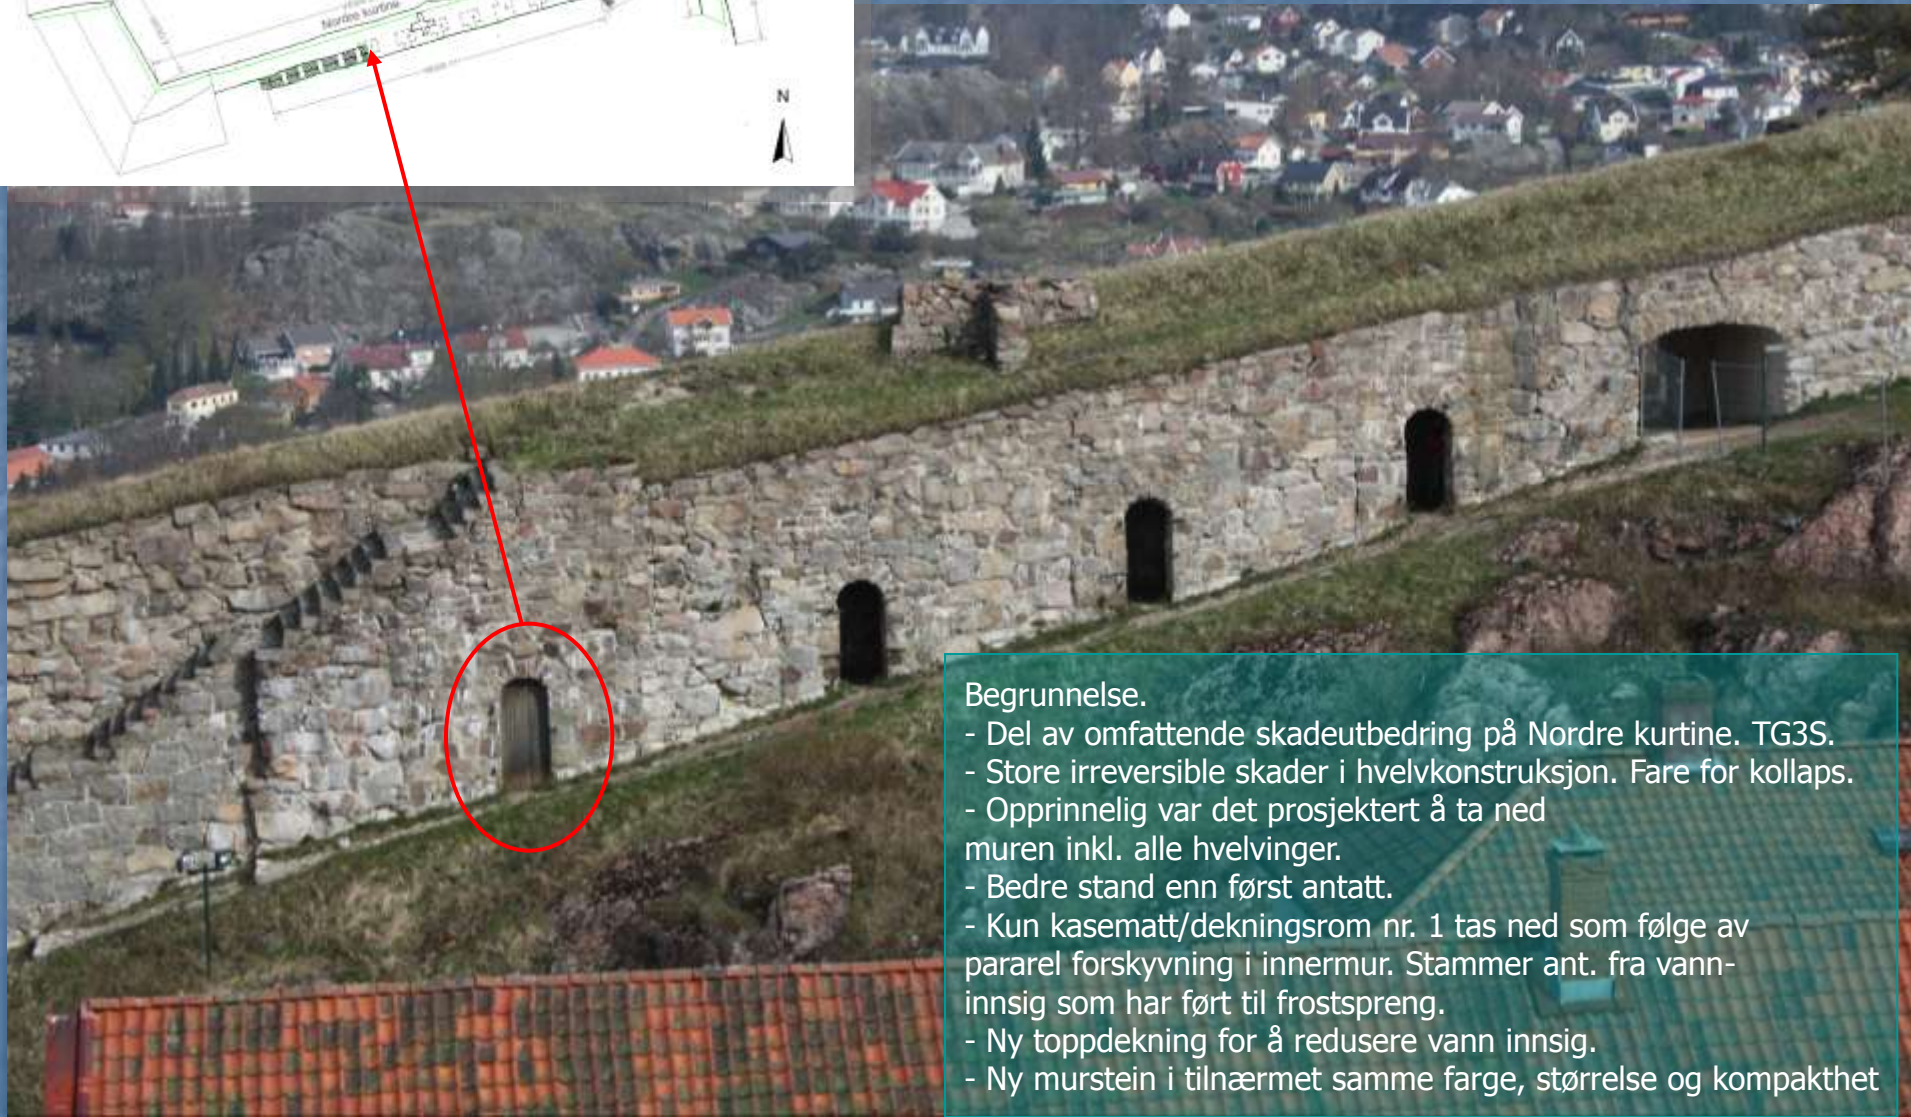
- Del av omfattende skadeutbedring på Nordre kurtine. TG3S.
- Store irreversible skader i hvelvkonstruksjon. Fare for kollaps.
- Opprinnelig var det prosjektert å ta ned muren inkl. alle hvelvinger.
- Bedre stand enn først antatt.
- Kun kasematt/dekningsrom nr. 1 tas ned som følge av paralel forskyvning i innermur. Stammer ant. fra vanninnsig som har ført til frostspreng.
- Ny toppdekning for å redusere vann innsig.
- Ny murstein i tilnærmet samme farge, størrelse og kompaktet

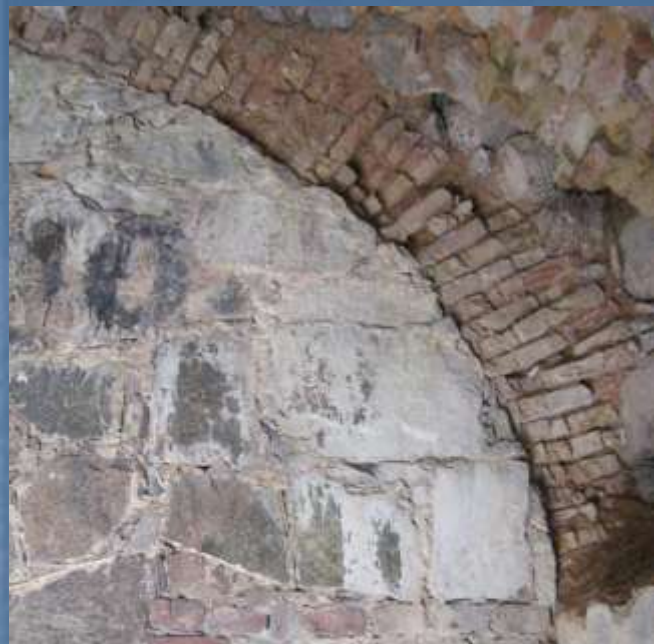
•**Kurvhankbue.** En bue med form som ligner et kurvhåndtak. Den er dannet av et segment av en stor sirkel med segment på sidene som er dannet av mindre sirkel.

Ifølge de empiriske kjente modellene skal en bue av denne størrelse være minst  $1/30$  av spennet, dvs  $428/30 = 14$  cm , ca .  $1/2$  steins tykkelse. Den store overmuren gjør det nødvendig å øke tykkelsen til  $1 \frac{1}{2}$  stein.

Samtidig må pilhøyden ikke være lavere enn  $1/15$  av spennet, altså  $428/15 = 35$  cm. Buen på stedet har pilhøyde målt til 158, altså rikelig klaring til kravet.

Med stor last fra overmur anbefales det også å øke tykkelsen ut mot vederlaget, slik det er dokumentert utført i den gamle buen.

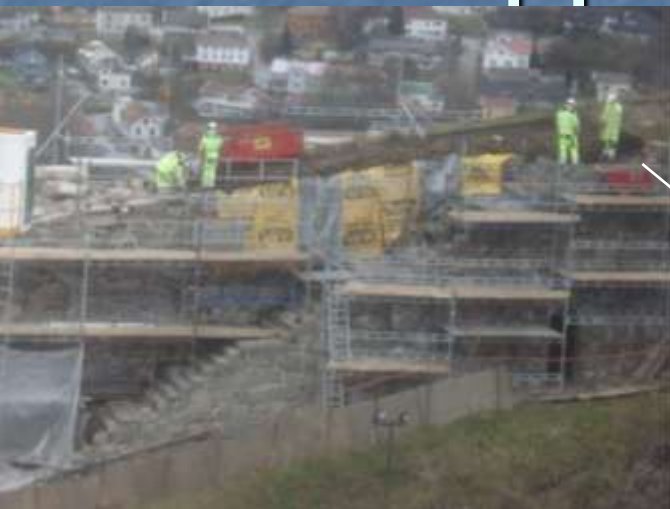
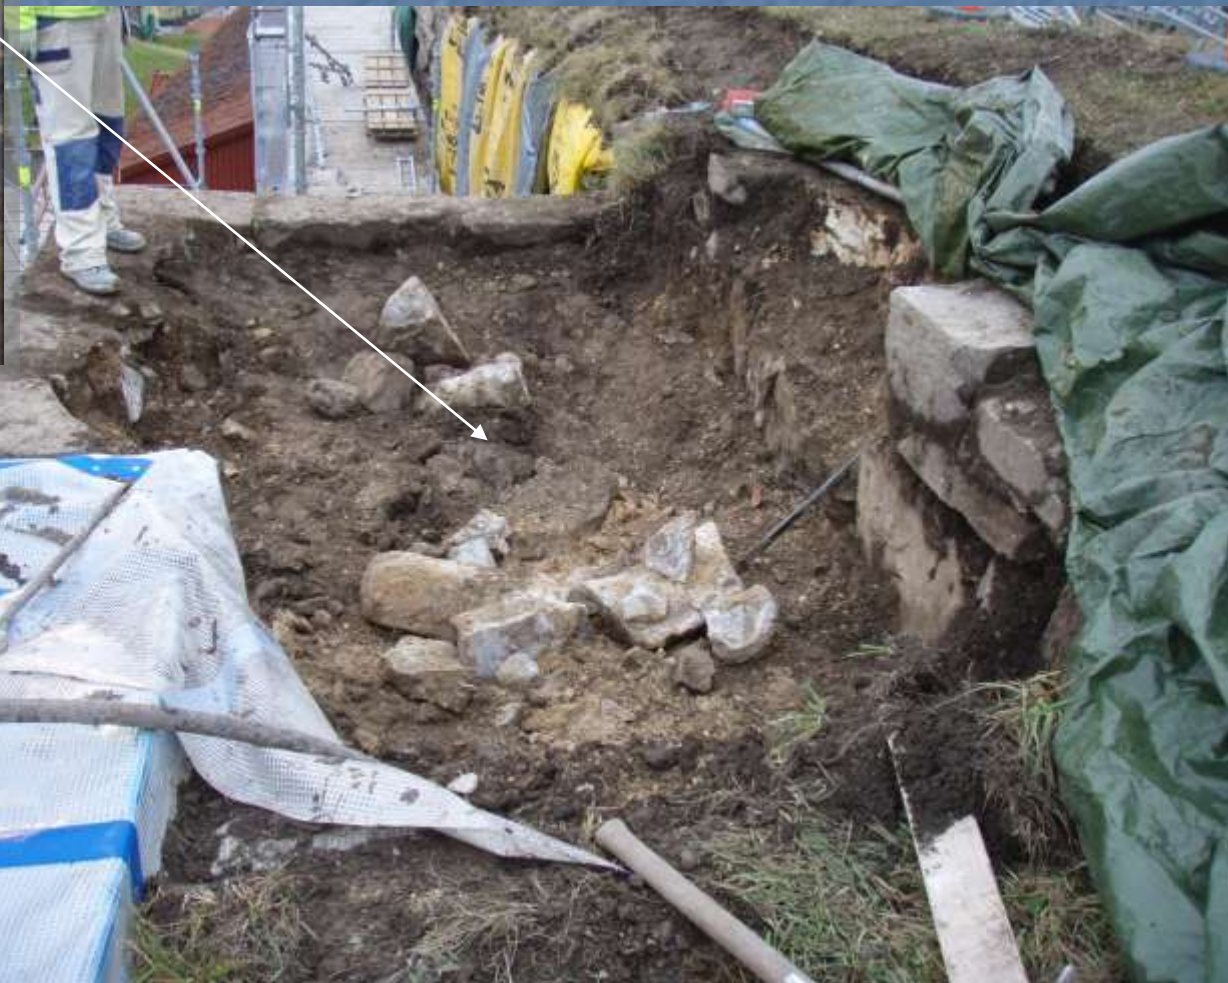
# Toppen av kasematten

Hvelvingen etter avdekning og fjerningen av nedraste partier.

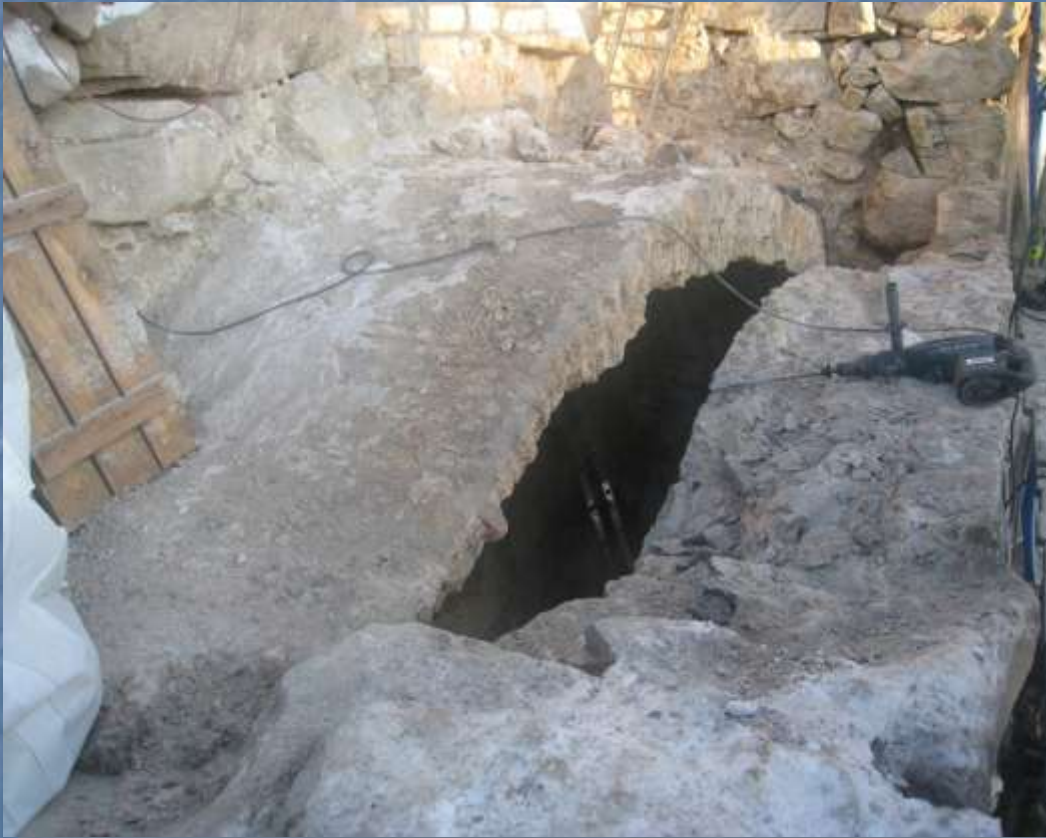
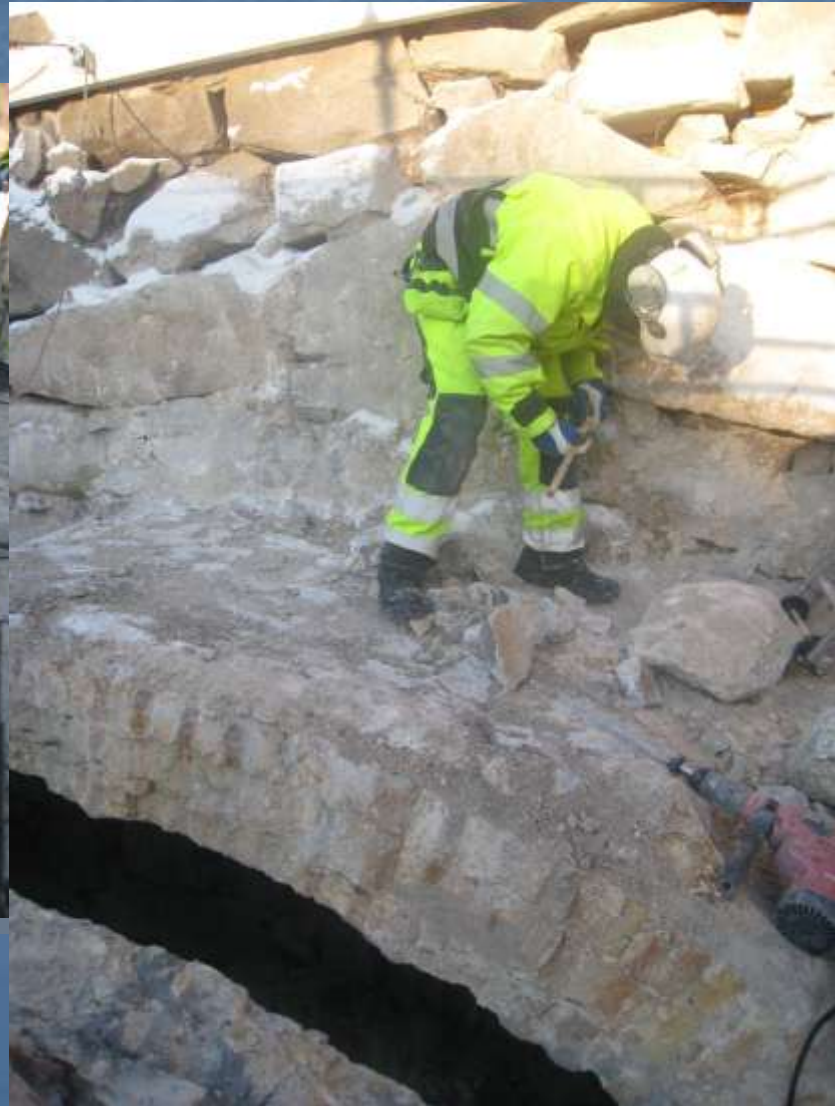
Arbeidsplattform og mal for  
ny hvelving.

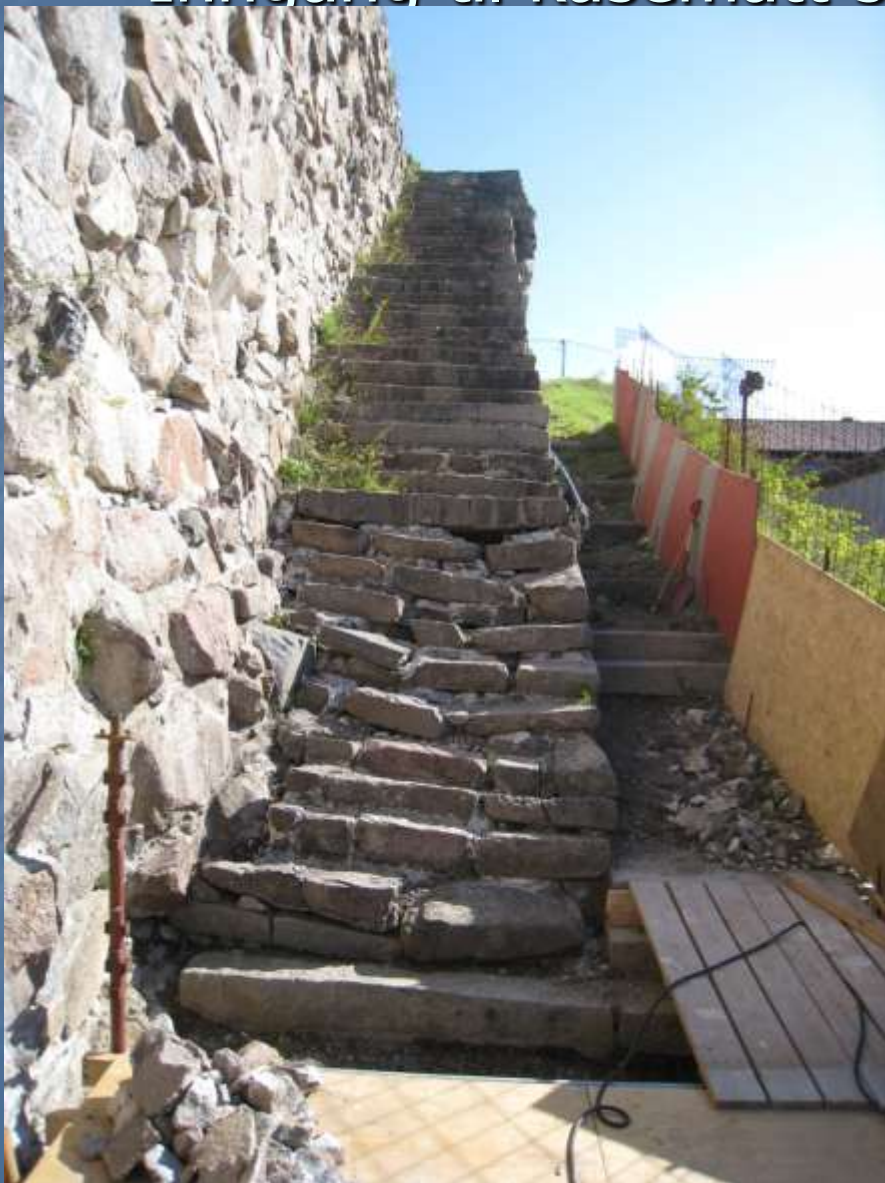
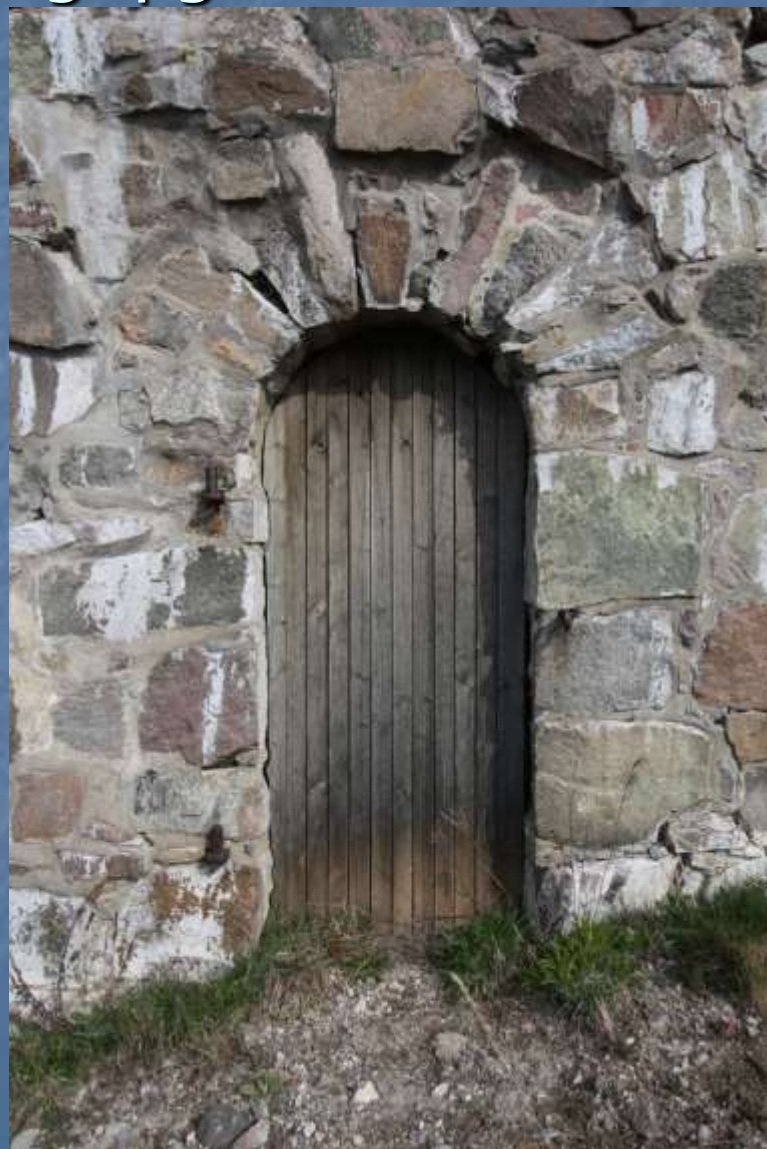
# Inngang til kasematt stengt pga av rasfare
