Britt-Alise Hjelmeland: Bløt(strøken) tegl i fremskutte posisjoner - teglstein i Forsvarets bygninger

Akershus slott – Sydfløyen: Utbedring av fasader 2010

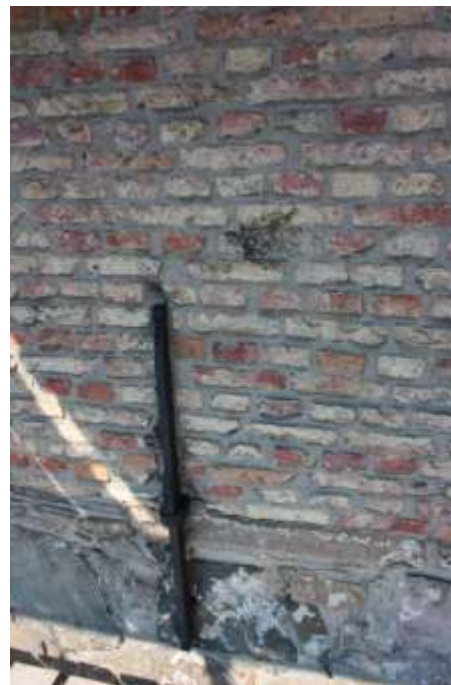
Til høyre: Sydfløyen Akershus slott:

Kulehull i teglvegg utenfor Romerikssalen - fra Karl den 12. angrep i 1716?

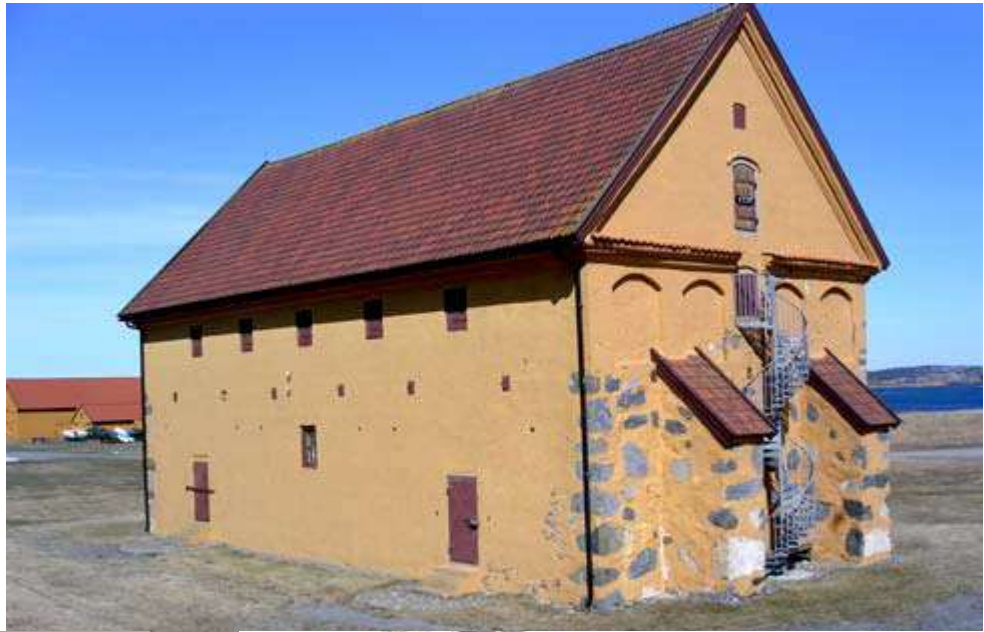
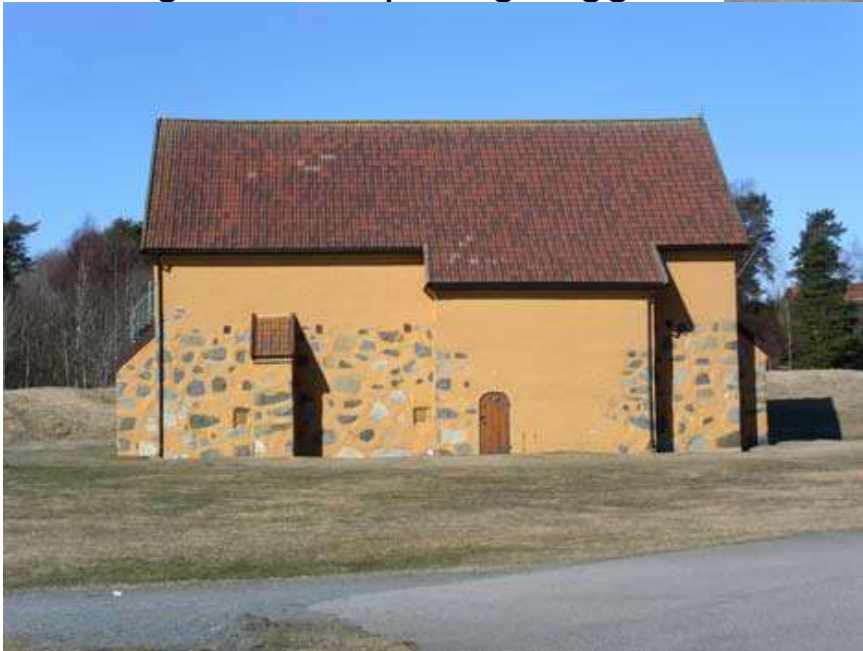
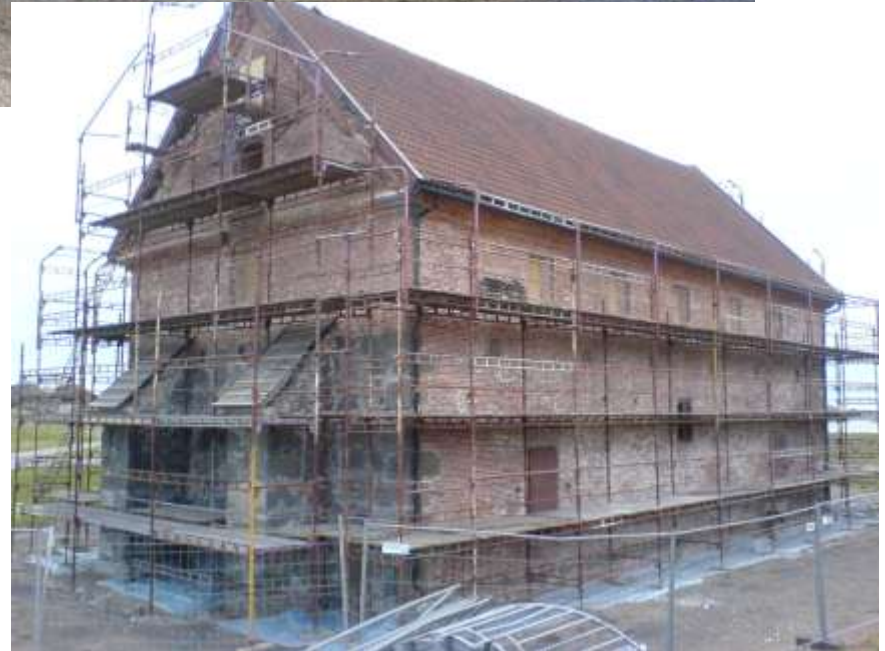
Krutthuset, Fredriksvern
verft oppført 1779. Tegl
mot bakvoll og over
kruttkamre for å «styre»
utfall av en evt. eksplosjon
2011-12:

Full utvendig rehabilitering
Mørtel: NHL 2 med inn-
farget mørtel på teglvegg

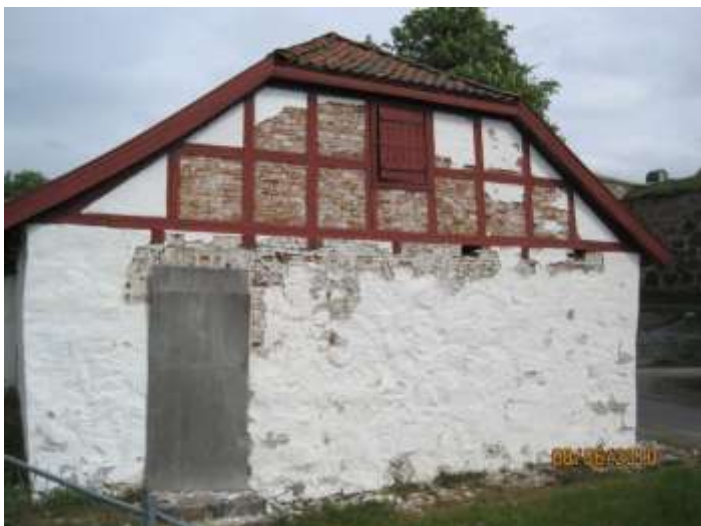
Tegl + leirmørtel: Laboratoriet på Kongsvinger: Oppført 1743. Rehabiliterert 1910-1911.

Vegger i gråsteinsmur, oppført og pusset med kalkmørtel.

Leirmørtel i gavlspisser og på murkrone i tillegg til ildsted og indre delevegger

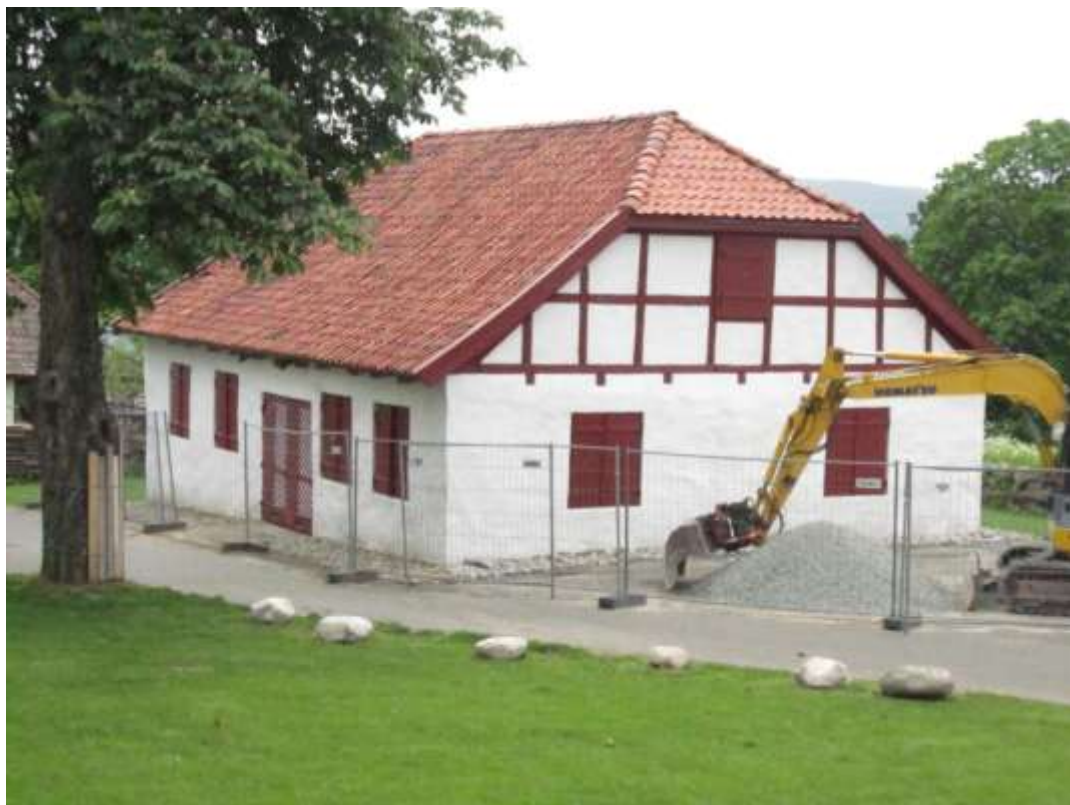
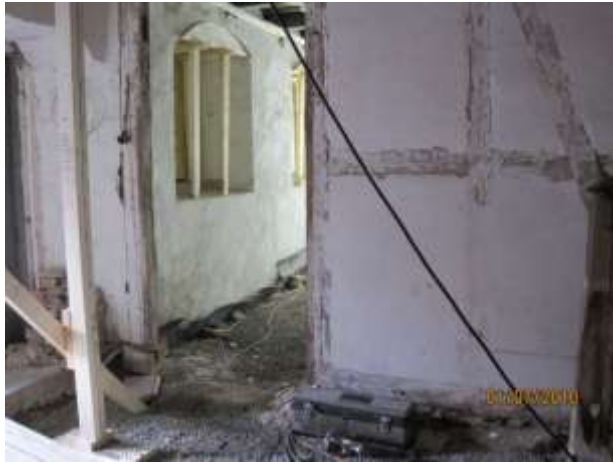
Over: Sydveggen før rehabilitering 2009
Til høyre: Laboratoriet ferdigstilt 2011

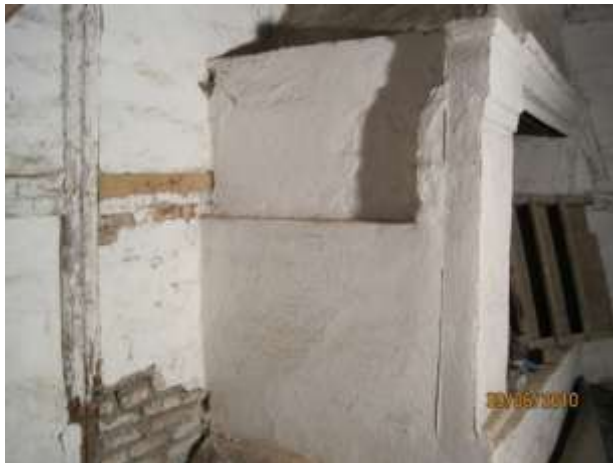
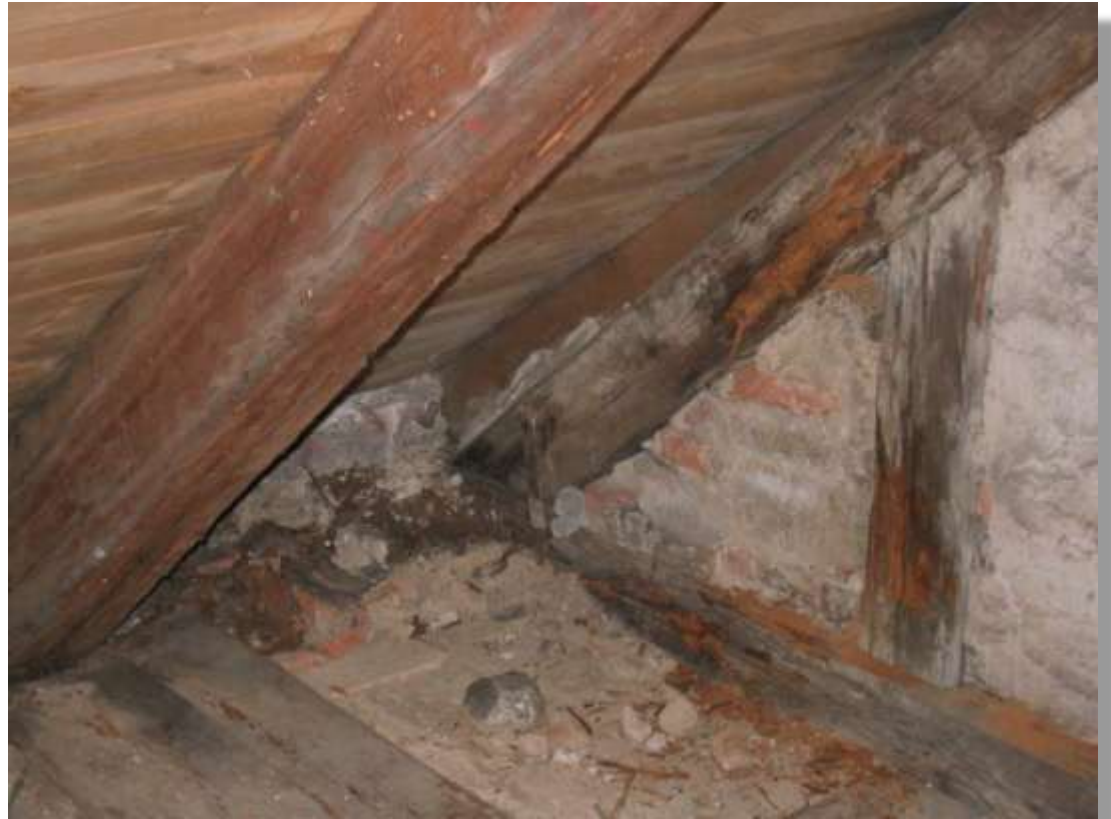
Innvendig: Indre delevegger og ildsted var også oppført i leirmørtel.

Over: sperr, stikkbjelker og innmurt svill

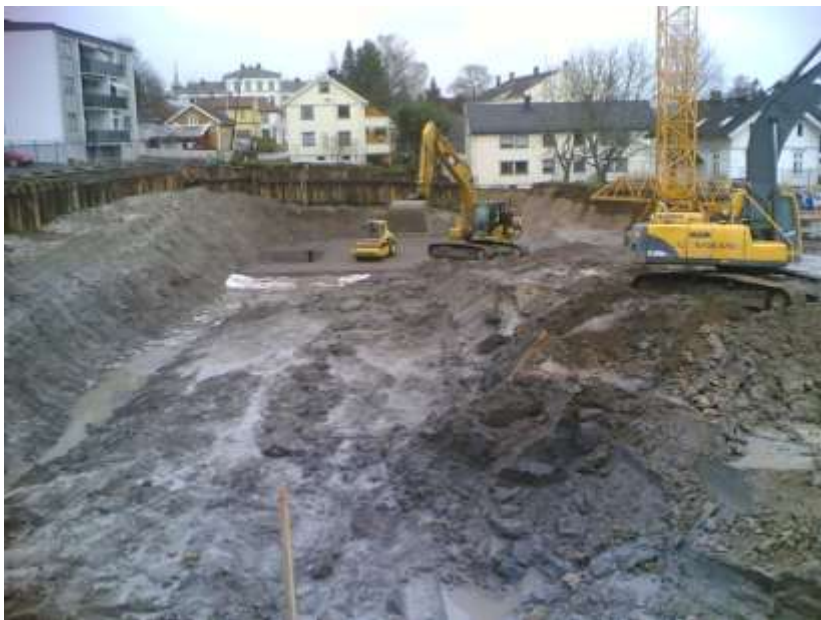
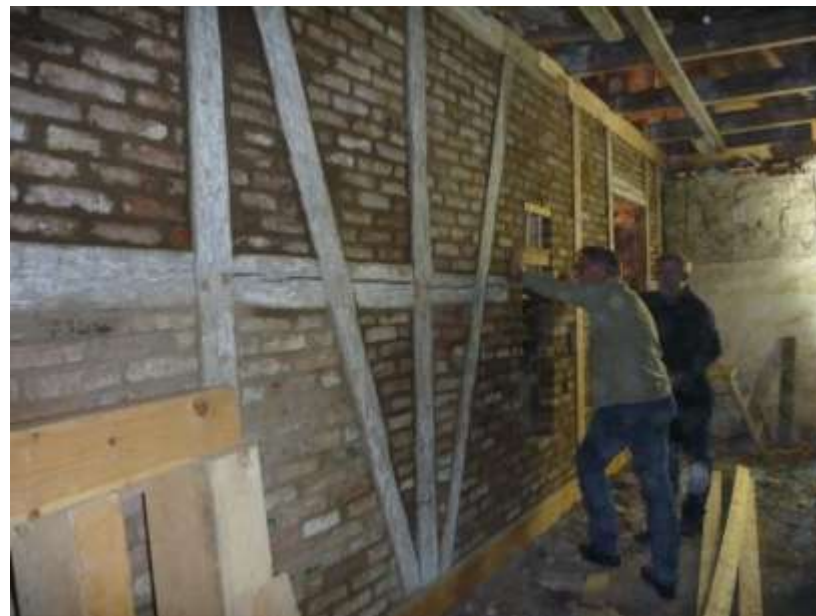
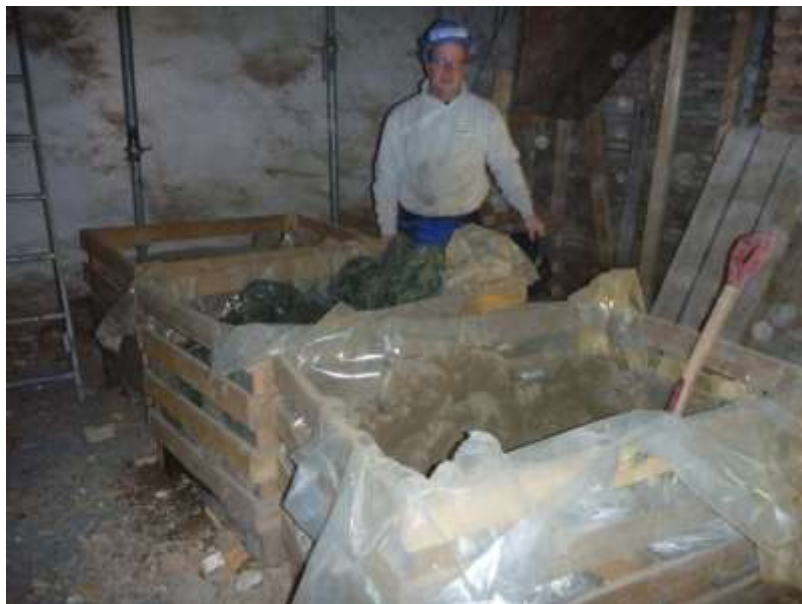
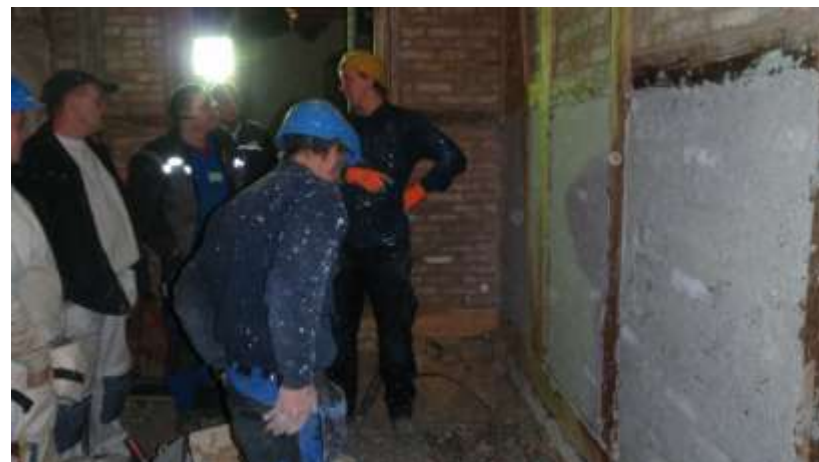
- Uttak av leire fra byggegrøp i Øverbyen
- Oppbevaring og tillaging av mørtel på byggeplassen
- Delevegg ferdig remontert
- Kurs i pussing av leirvegger ved murer Espen Marthinsen

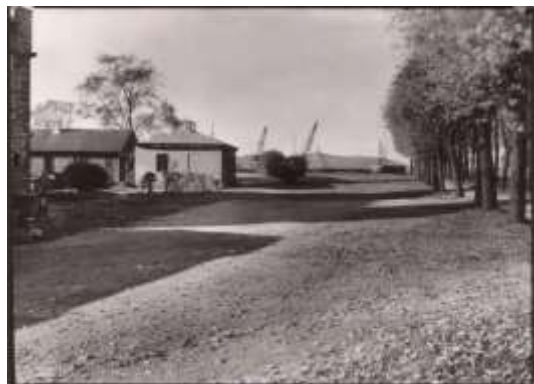
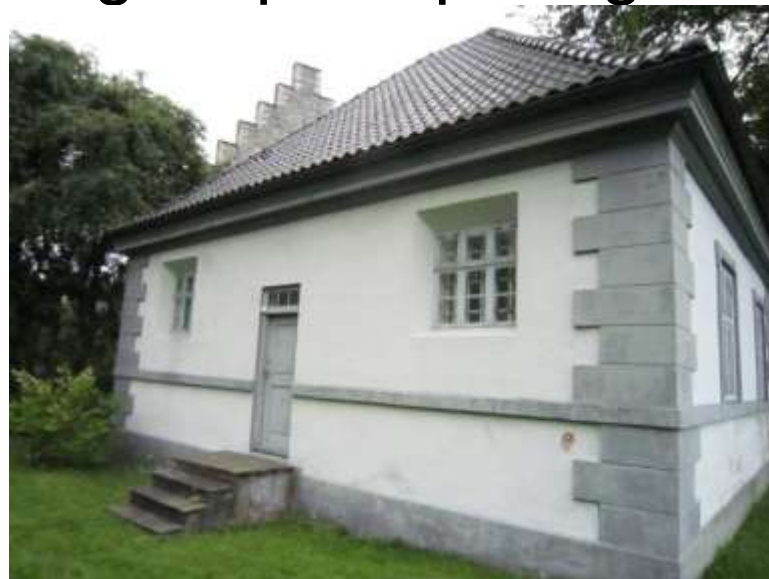
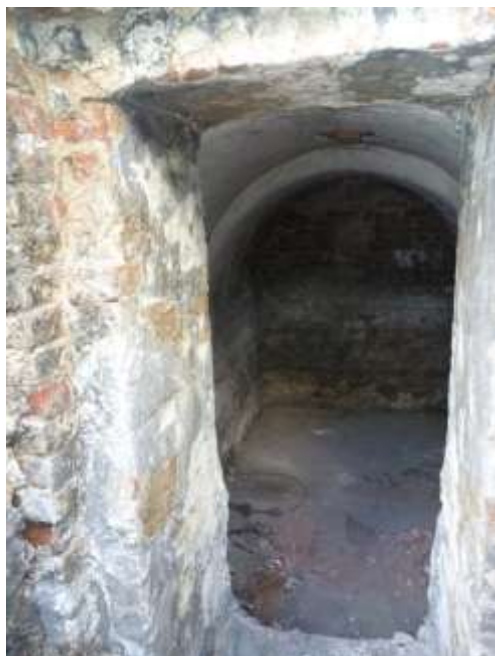
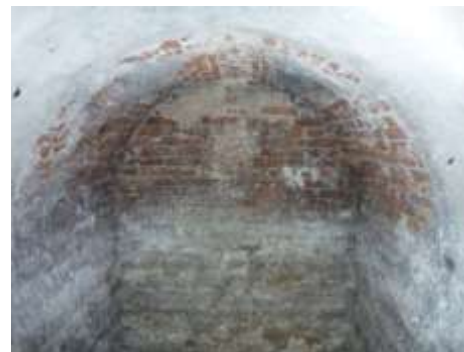
2010-2011: Bergenhus festning Artilleribygningen (Fisherhuset): Fjerning av puss på tegl

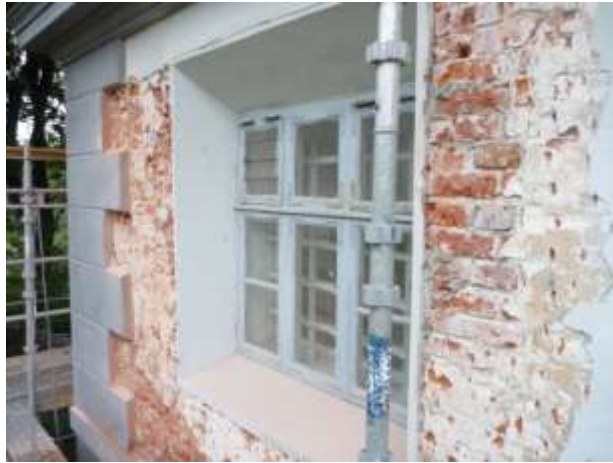
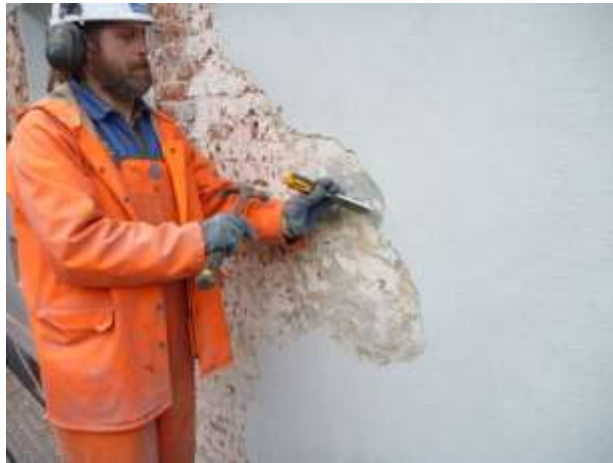
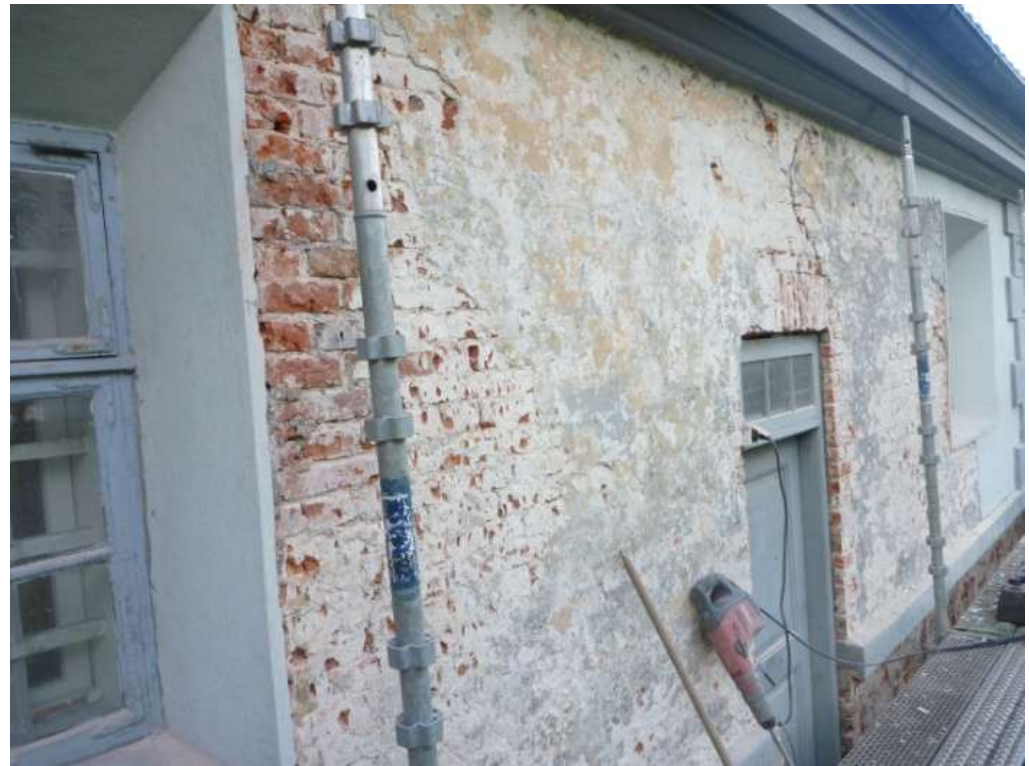
Østvegg: fra hardhendt til mer forsiktig metode

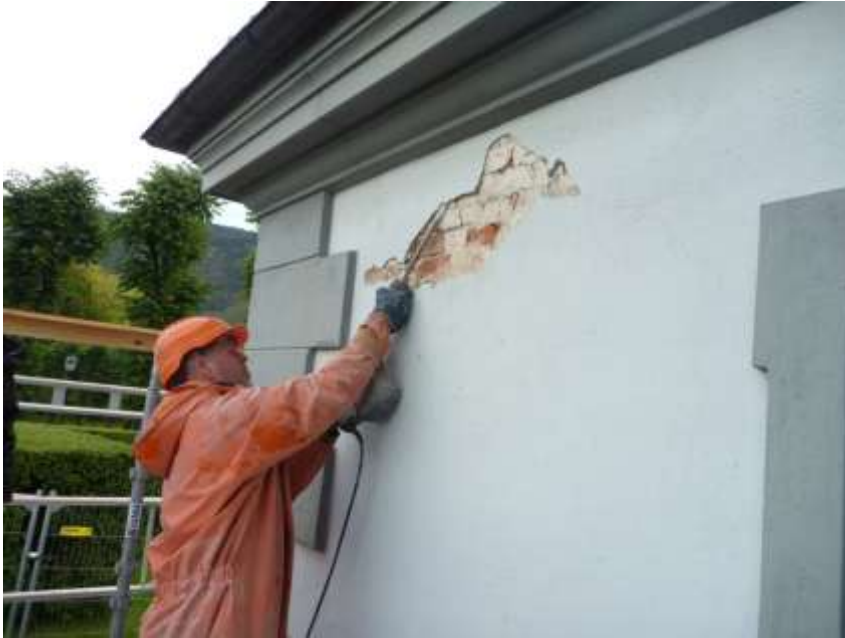
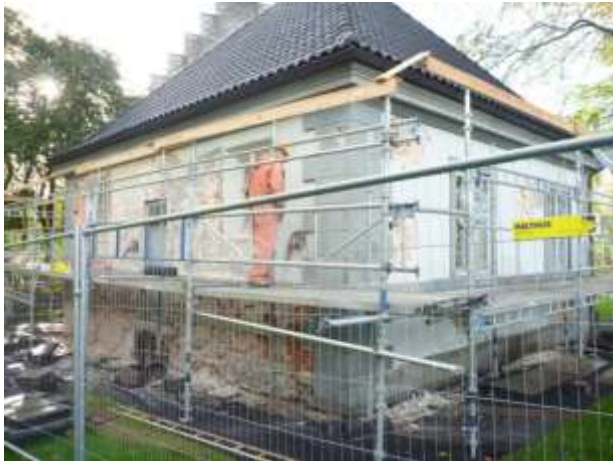
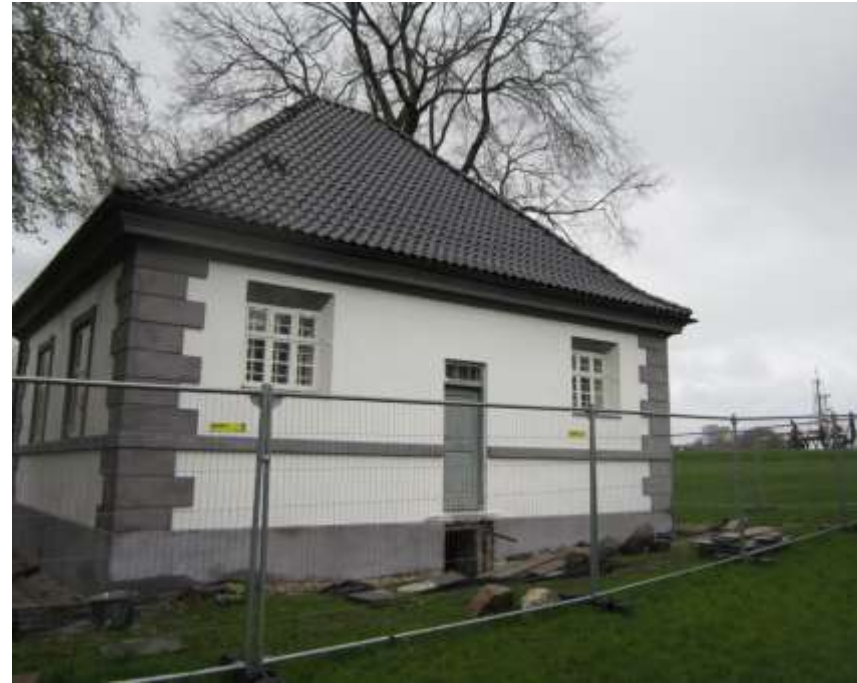
Nordvegg: Ulikt underlag – ulike metoder

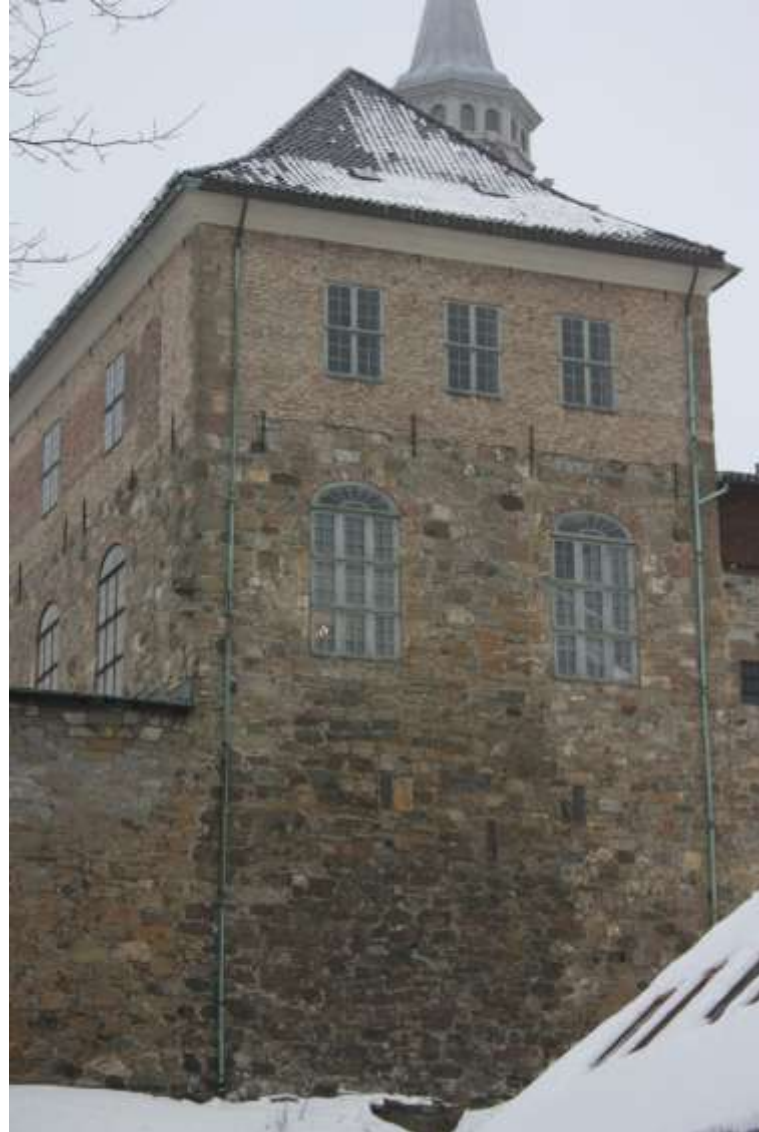
- Nedbrytning i stein- og tegloverflate pga nedhugget puss 1900-1930
- Kalkfuger erstattet med sementfuger 1920-1980 = feil materialbruk
- Usikker tilstand under ”gode” sementfuger

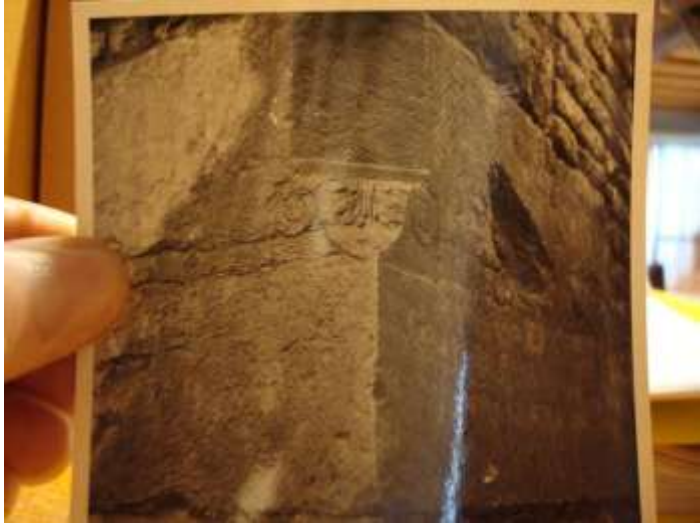
1930-årene, foto Gerhard Fisher:
Gjenbrukt kvadersten, hjørne
syd-øst Christan 4.
sal: Avfaset hjørnestein med
dekorative huggspor og
liljebladdekor

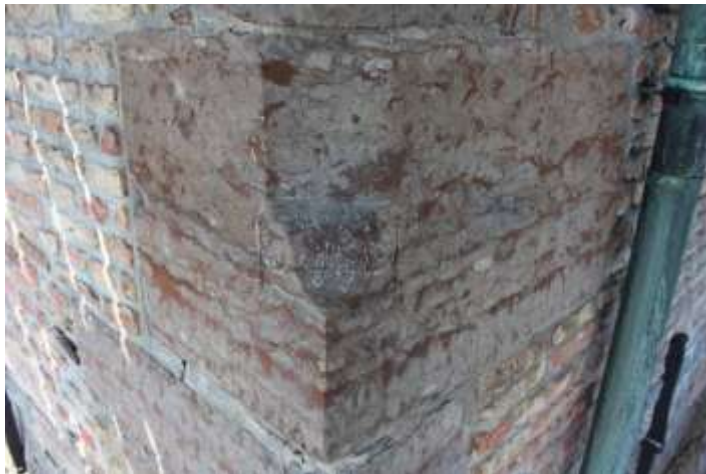
2010, samme stein: Huggspor så
godt som utvisket. Liljedekor
kun svakt synlig (her krittet
opp)

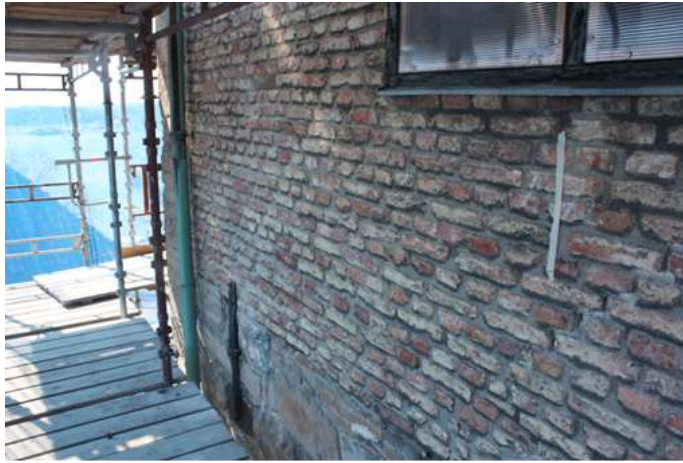
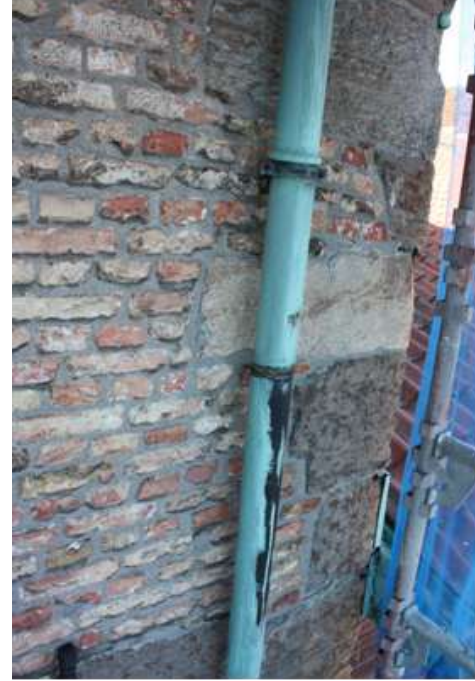
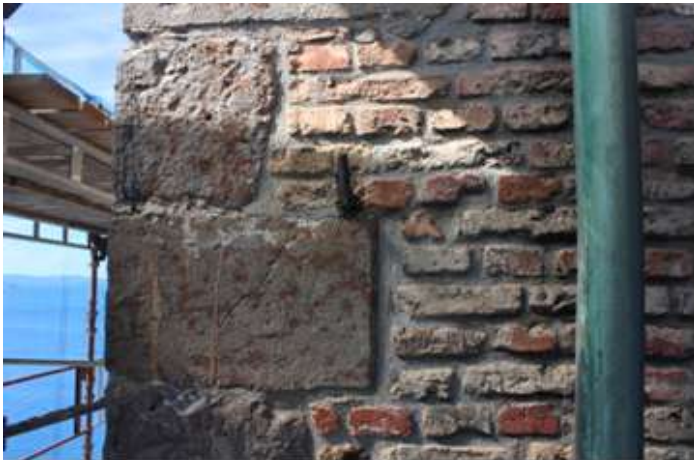
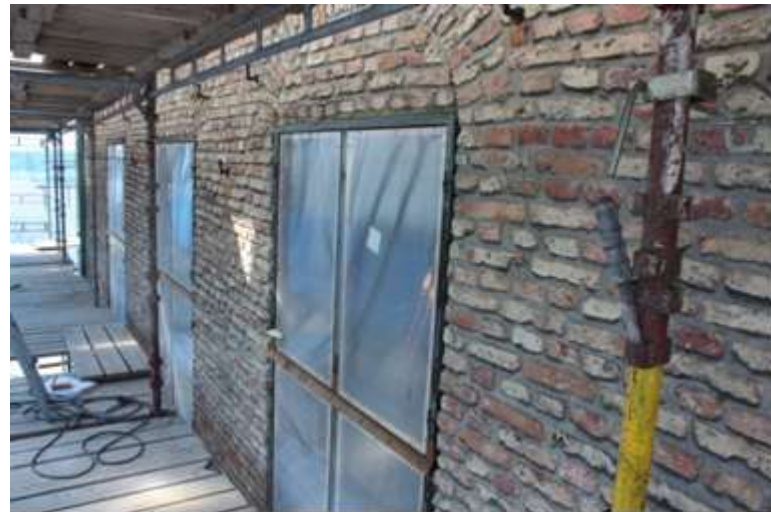
Romerikssalens fasade før
utbedring: Riss under og over
vinduer – ellers få skader i
renessanseteglen

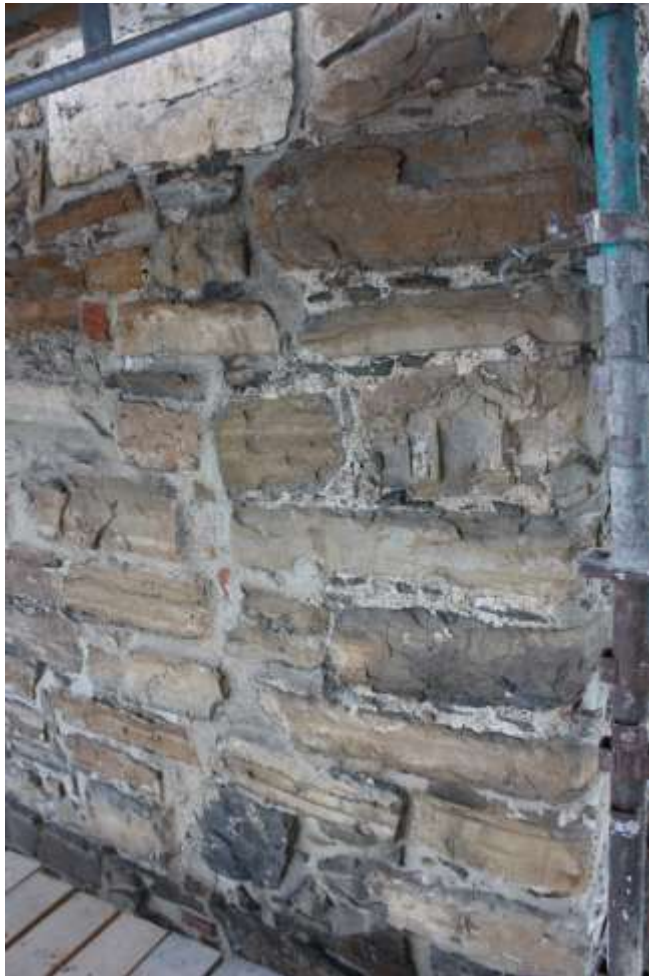
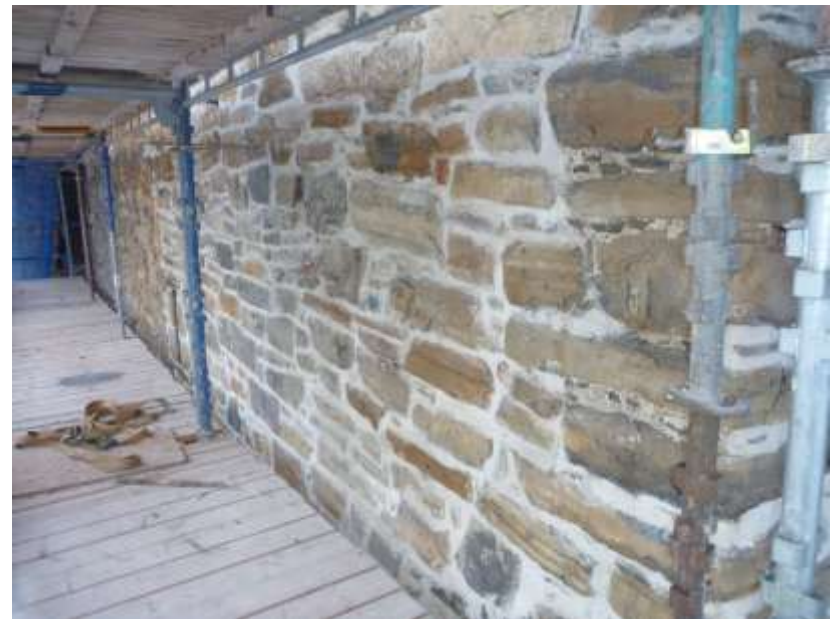
Utbedring prinsipper: Rest av eldre kalkmørtler ved hjørnet, stillasnivå 3 vestside, står urørt etter at øvrige deler av området er utbedret med kalkmørtel

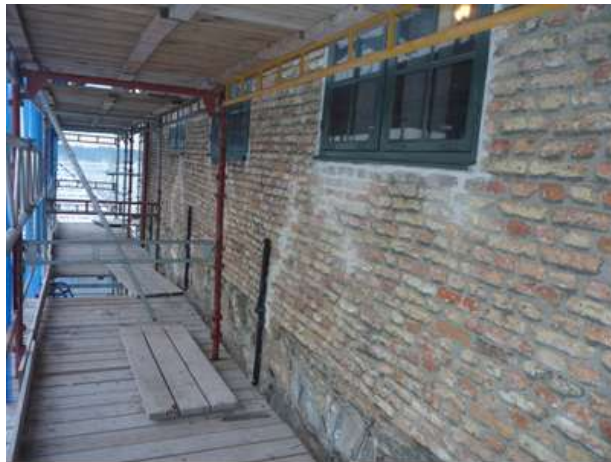
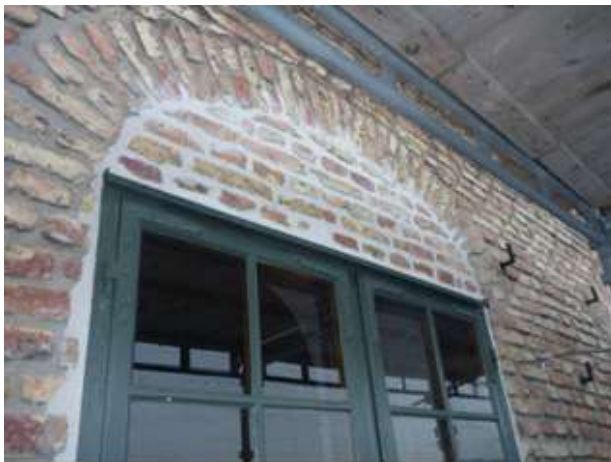
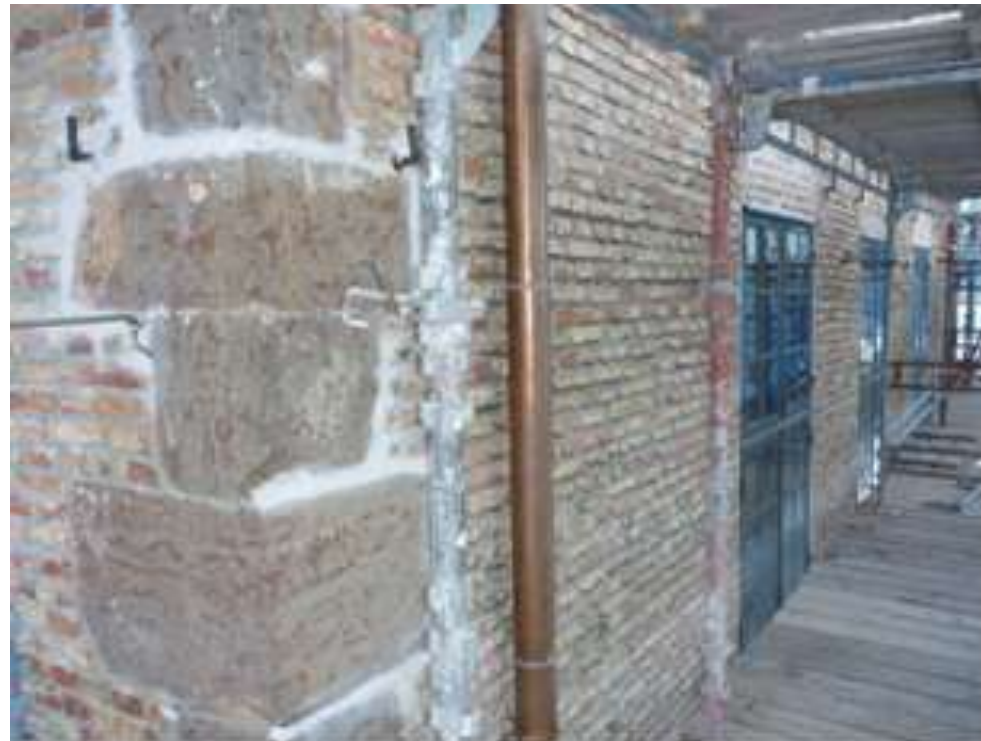
Teglfasade etter utbedring

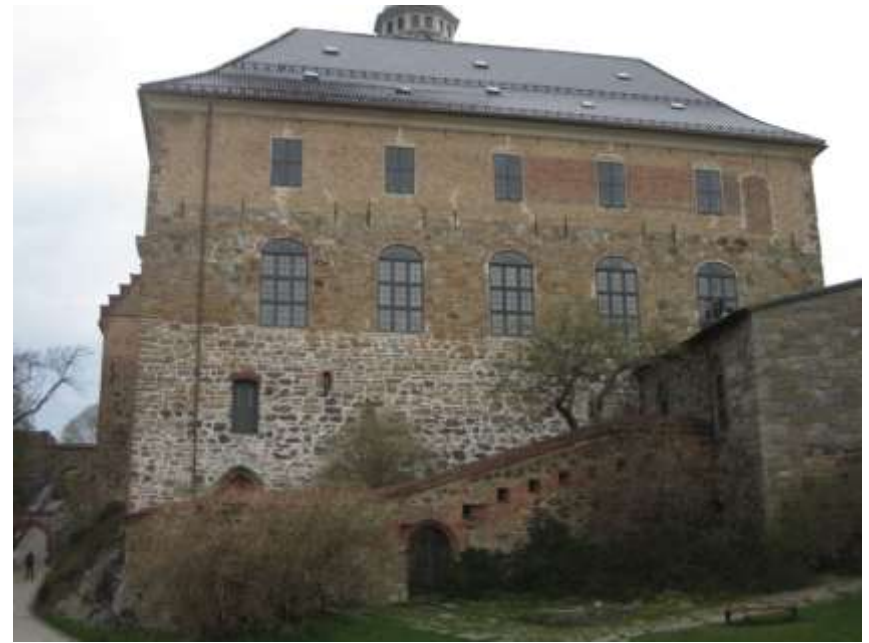
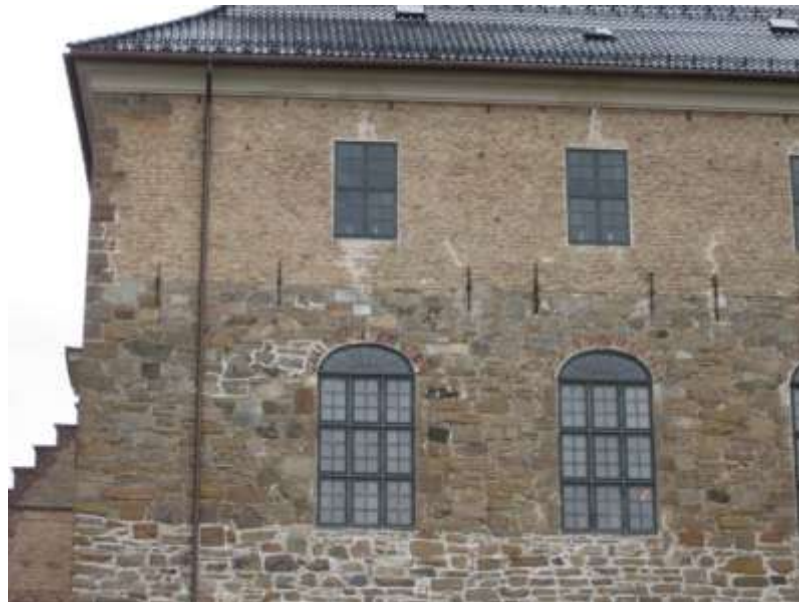
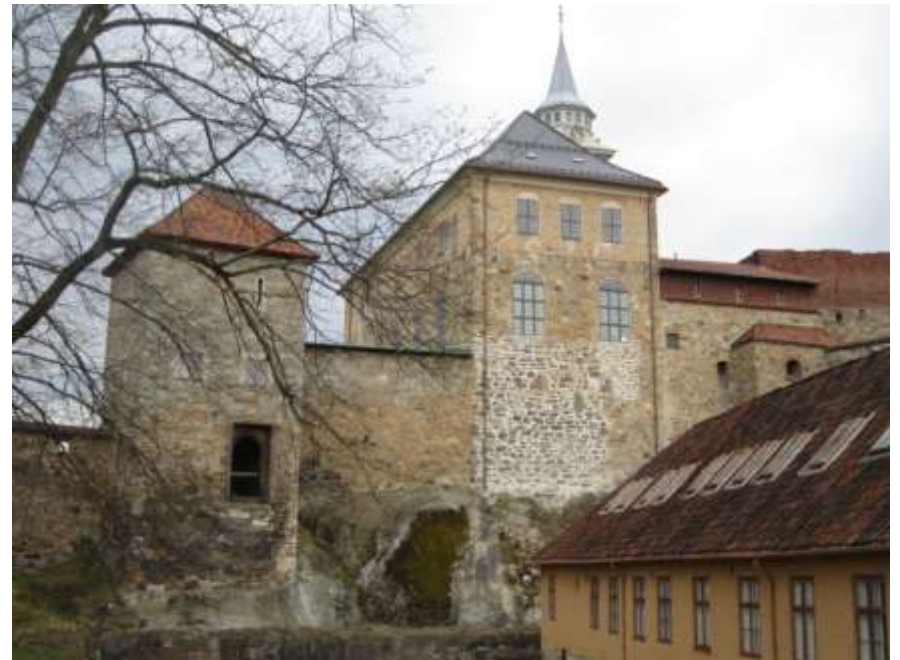
Akershus slott 2012:
Synlig utbedring av
deler av fasaden

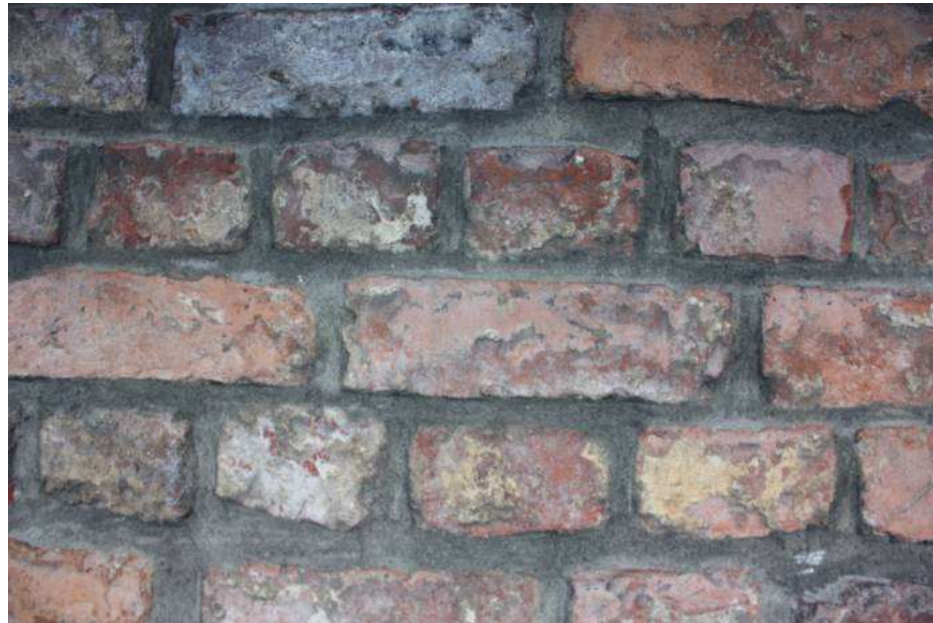
Sydfløyen: Rest av okerfarget slemming fra trappegavl mot vest

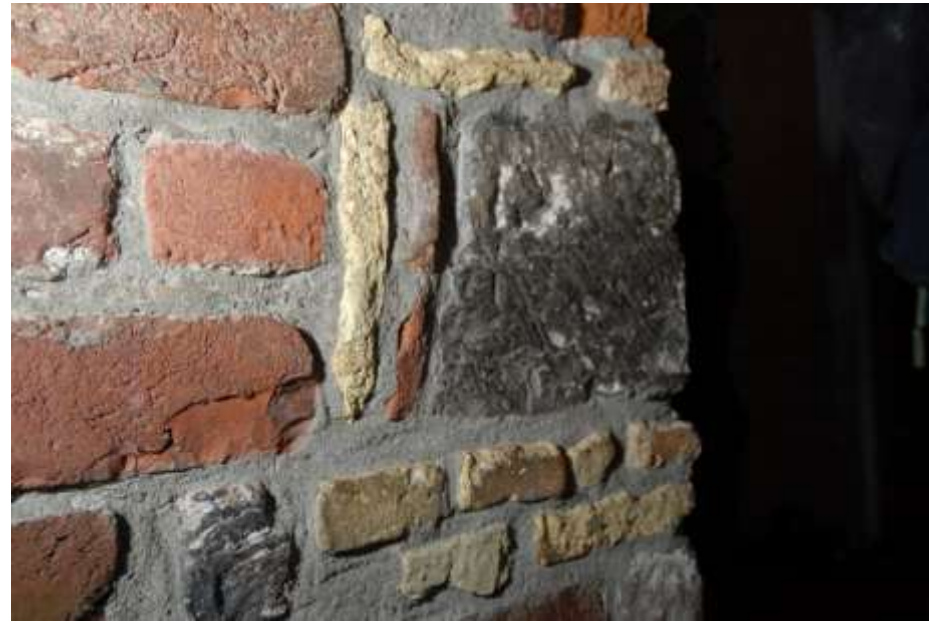
Middelaldertegl, renessansetegl gjenbrukte kvadere i Mørkegangen

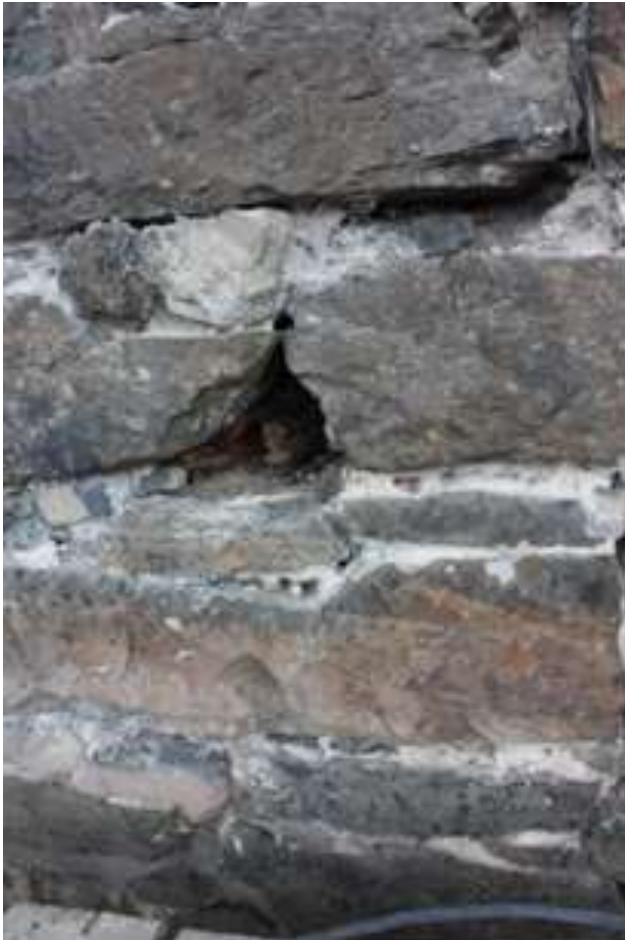
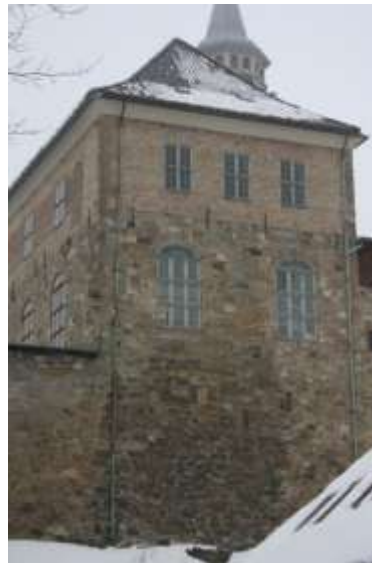
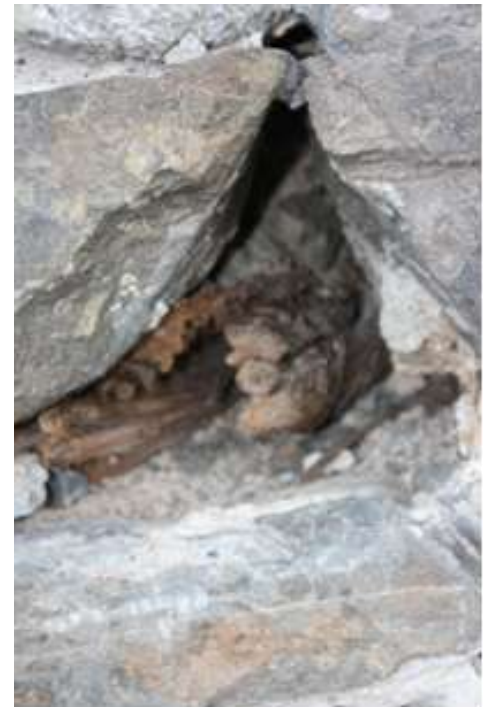
**Innmurt trestokk nær
bakkenivå på østsiden**

C-14 datering – 1030-1080!
