# *Klevfos - en helseattest?*

*forsker/sivilarkitekt Anne-Cathrine Flyen,  
NIKU*

# Hva møtte oss på Klevfos

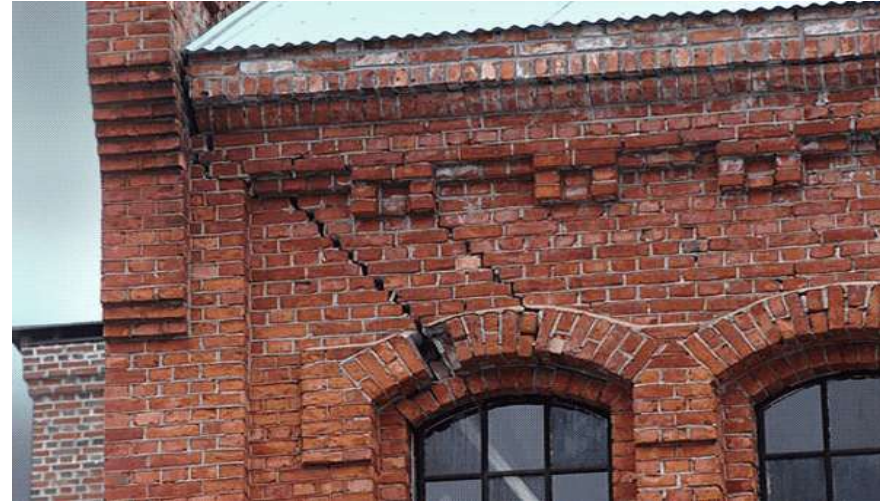
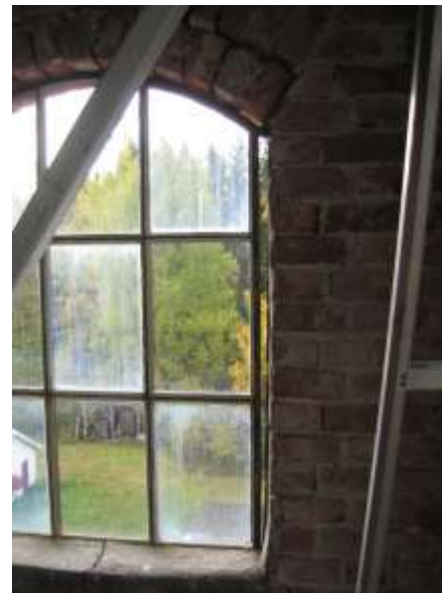
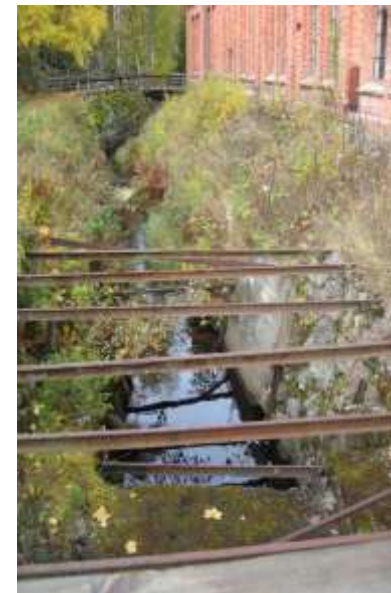
- **Bekymring:** Er gavlen i ferd med å rase ut? – forsterket av rystelser fra sprengning i pukkverket?
- Synlige skader:
  - Sprekkdannelse på langveggen i hjørnet mot gavlen, med steinutfall
  - Glippe mellom gavlen og langveggen der takfoten treffer vestgavlen
  - Sprekk mellom vindu og vegg som viser at gavlen faller utover
  - En rekke mindre sprekker i vestgavlen som viser at her er bevegelser
- Problem: å lese om utviklingen har stoppet opp etter siste tiltak eller er aktiv og pågående

- Stor bygningsmasse, mye å vedlikeholde
- Velge de riktige tingene; prioritere de viktigste problemene
- Bruke de riktige materialene
- Vedlikeholdsfond
- Langsiktig planlegging/vedlikeholdsplan
- Hamar Pukk og Grus AS virksomhet
- Statiske beregninger av stabiliteten i bygningen
- Undersøkelser av grunnforholdene
- Fortsette, og utvide, vibrasjonsmålingene
- Overvåking av utviklingen av sprekker
